**AVALIAÇÃO DE ACESSIBILIDADE EM EDIFICAÇÃO ESCOLAR**

**Estudo de caso do Colégio Estadual Rainha da Paz de Alto Paraná/PR –  
ANO DE 2010**

Monografia apresentada para a obtenção do Título de Especialista em Construção de Obras Públicas no Curso de Pós Graduação em Construção de Obras Públicas da Universidade Federal do Paraná, vinculado ao Programa Residência Técnica da Secretaria de Estado de Obras Públicas/SEOP.

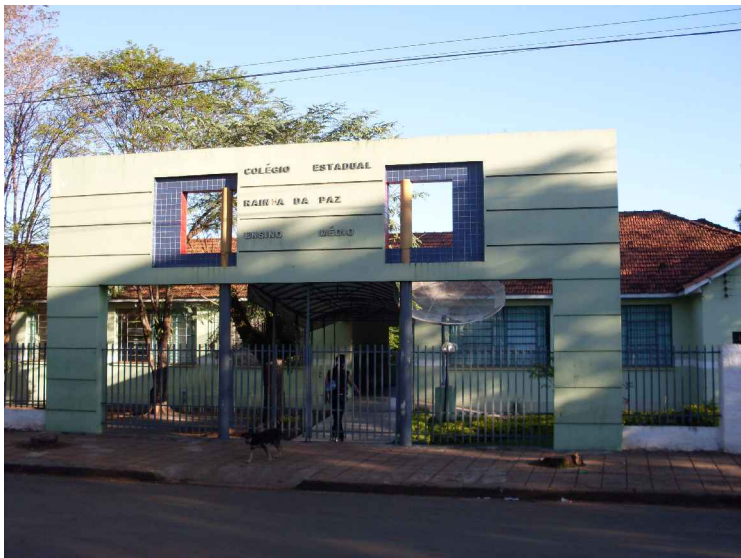
O acesso está inadequado nos seguintes itens:

- não possui Símbolo Internacional de Acesso indicando a entrada acessível

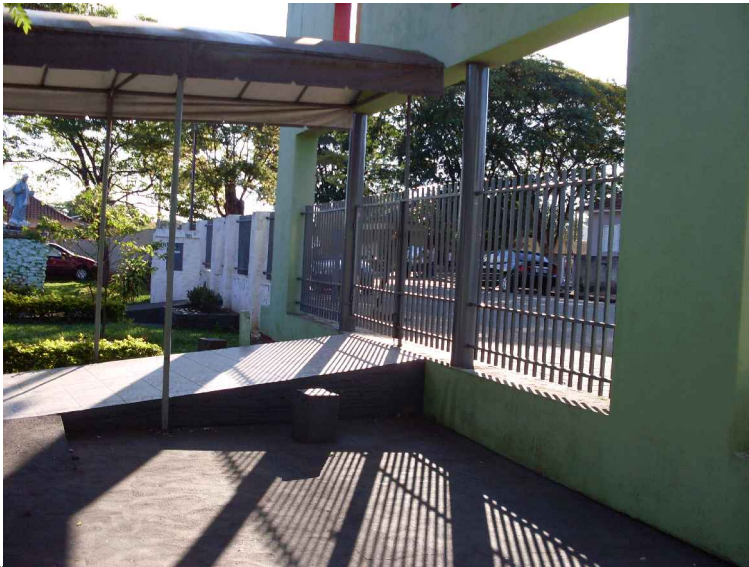
### RAMPA - Rampa de Acesso 01/04

Figura 8: Foto Rampa de acesso do bloco salas de aula  
FONTE:Arquivo Pessoal

A rampa está inadequada nos seguintes itens:

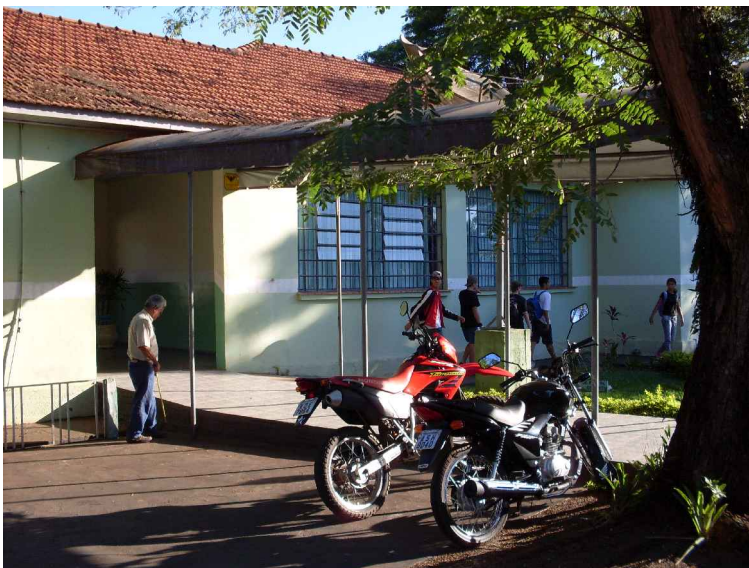
### RAMPA - Rampa de Acesso 02/04

Figura 9: Foto Rampa de acesso do bloco salas de aula  
FONTE:Arquivo Pessoal

A rampa está inadequada nos seguintes itens:

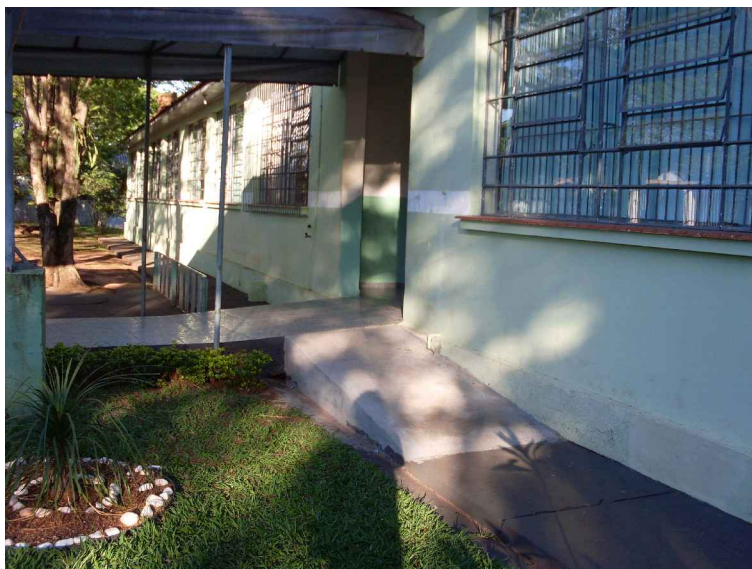
### **RAMPA - Rampa de Acesso 03/04 (lateral)**

- não possui corrimãos

Figura 11: Rampa de acesso do bloco salas de aula  
FONTE:Arquivo Pessoal

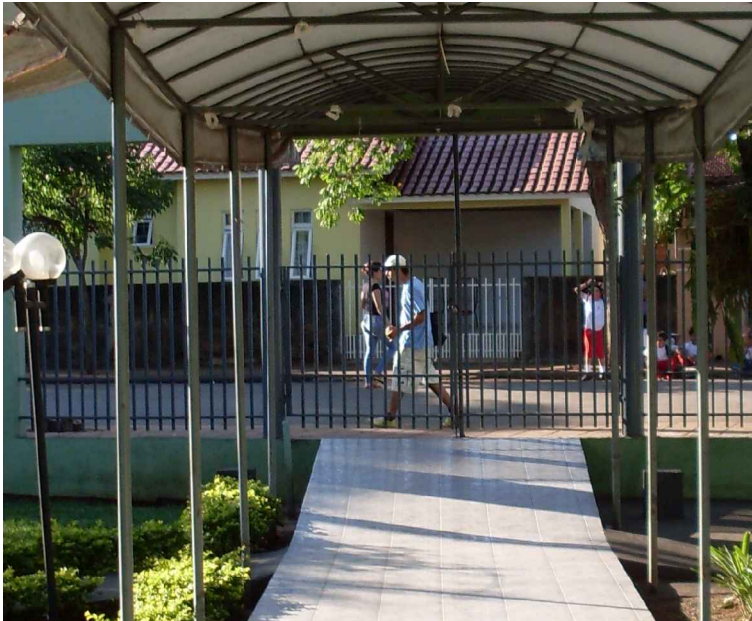
### PORTA - Portão Metálico

Figura 12: Vista portão de acesso  
FONTE:Arquivo Pessoal

A porta está inadequada nos seguintes itens:

- maçaneta não recomendada
- altura incorreta do puxador

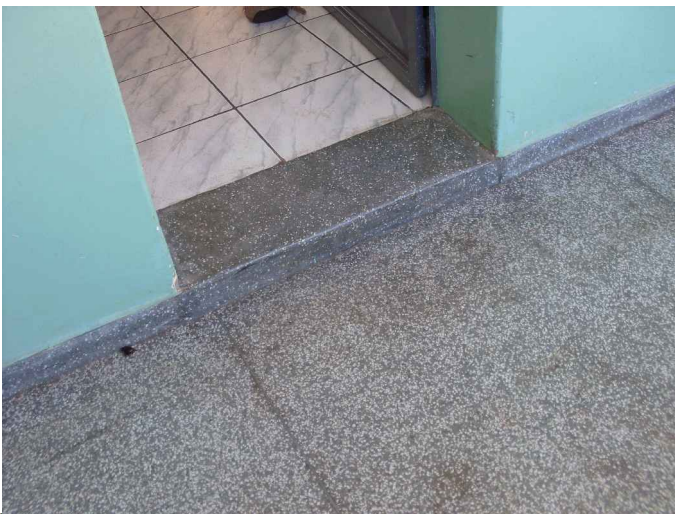
- não é antiderrapante

Figura 16: Detalhe do piso do corredor  
FONTE:Arquivo Pessoal

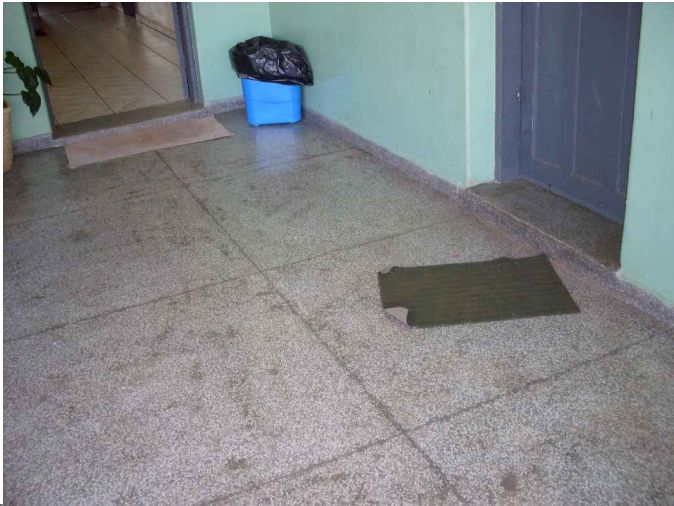
### CAPACHO - Em frente às salas administrativas

Figura 17: Vista de capachos no corredor  
FONTE:Arquivo Pessoal

- Desnível resultante da instalação do capacho inadequado.

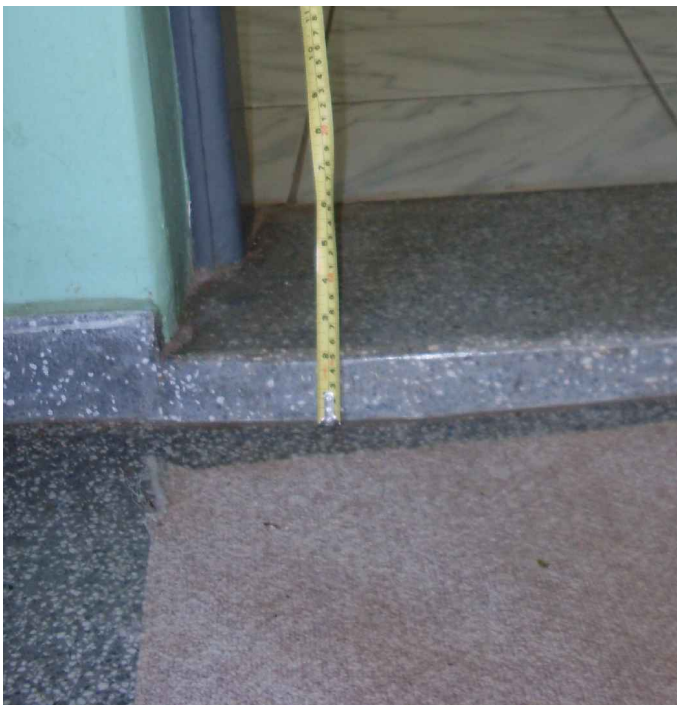
### DEGRAU - Degrau para salas de aula

Figura 18: Detalhe de degrau na porta de acesso à sala de aula  
FONTE:Arquivo Pessoal

O degrau está inadequado nos seguintes itens:

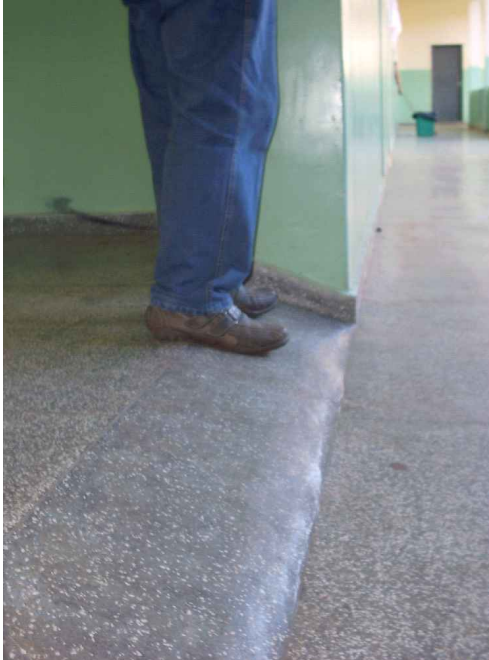
### RAMPA - Rampa do átrio para o corredor

Figura 19: Detalhe de desnível no corredor  
FONTE:Arquivo Pessoal

A rampa está inadequada nos seguintes itens:

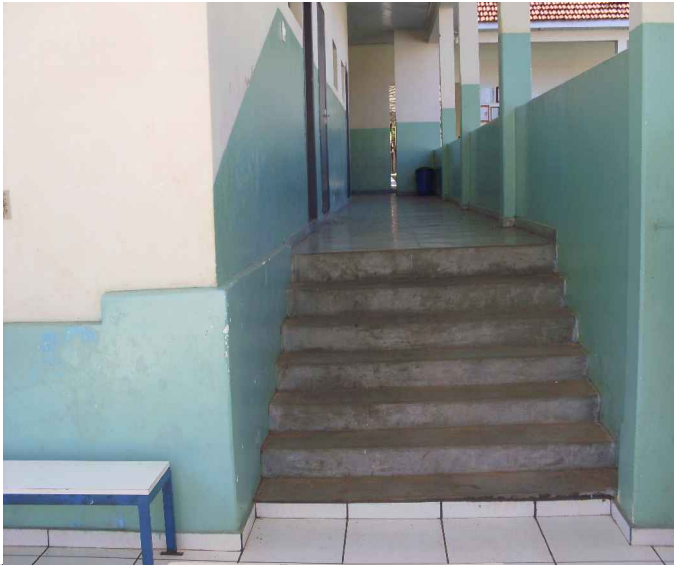
### ESCADA - Acesso corredor refeitório

Figura 20: Escada entre refeitório e corredor  
FONTE:Arquivo Pessoal

A escada está inadequada nos seguintes itens:

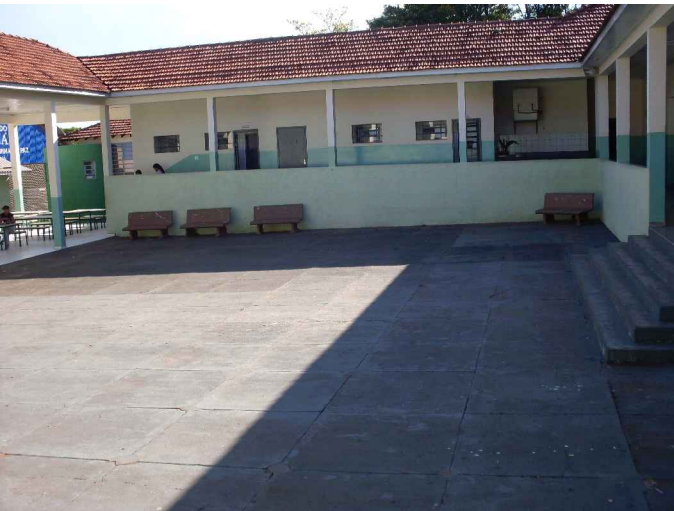
### ESCADA - Acesso Corredor Pátio Central

Figura 21: Escada entre pátio central e corredor  
FONTE:Arquivo Pessoal

A escada está inadequada nos seguintes itens:

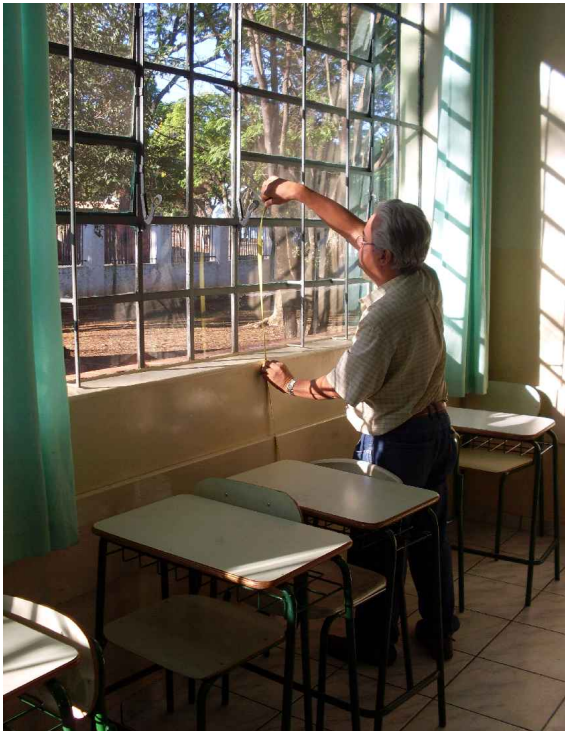
## JANELAS

Figura 22: Vista das janelas das salas de aula  
 FONTE: Arquivo Pessoal

Há nas rotas acessíveis, janela de uso público, cujo comando é inacessível. O comando das janelas das salas de aula está a 1,60m de altura.

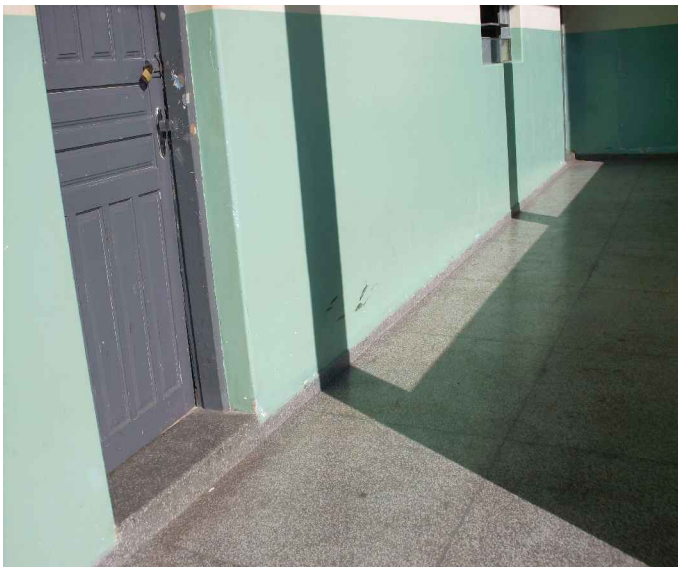
## DISPOSITIVOS

Figura 23: Porta de sala de aula  
 FONTE: Arquivo Pessoal

Há nas rotas acessíveis, dispositivos inacessíveis. A altura das maçanetas das portas das salas de aula estão a 1,05 de altura devido ao degrau de 10cm do corredor para a sala.

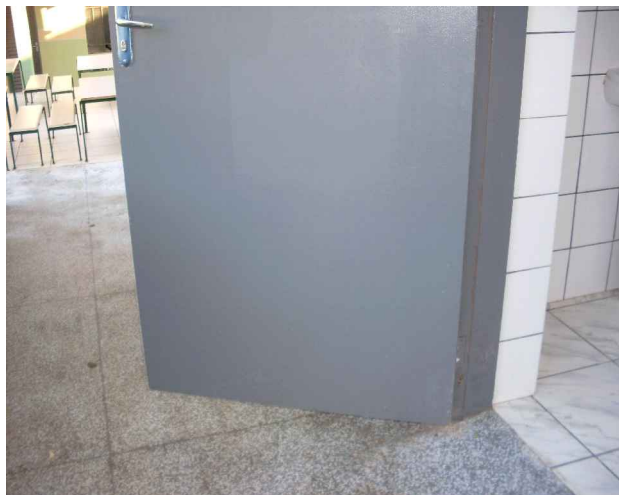
- não está devidamente sinalizado
- a porta do sanitário adaptado não possui barra horizontal de apoio interna
- não há dispositivo de sinalização de emergência

Figura 25: Vista porta de acesso ao sanitário

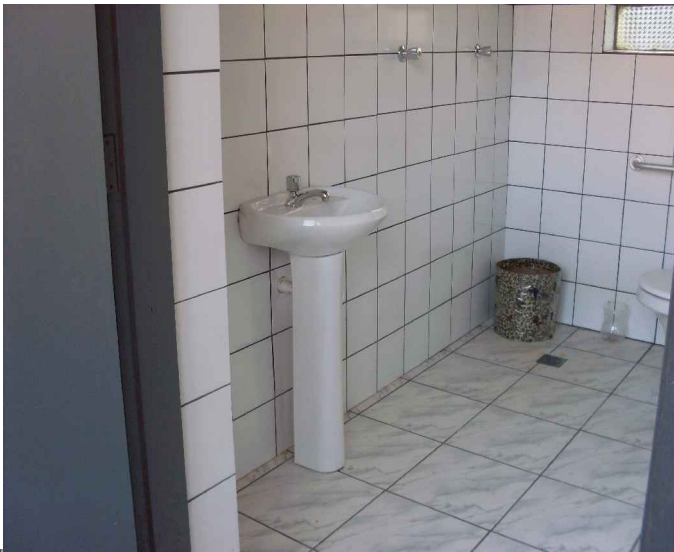
### **LAVATÓRIO - Lavatório**

*Figura 27: Vista interna sanitário*  
**FONTE:**Arquivo Pessoal

O lavatório está inadequado nos seguintes itens:

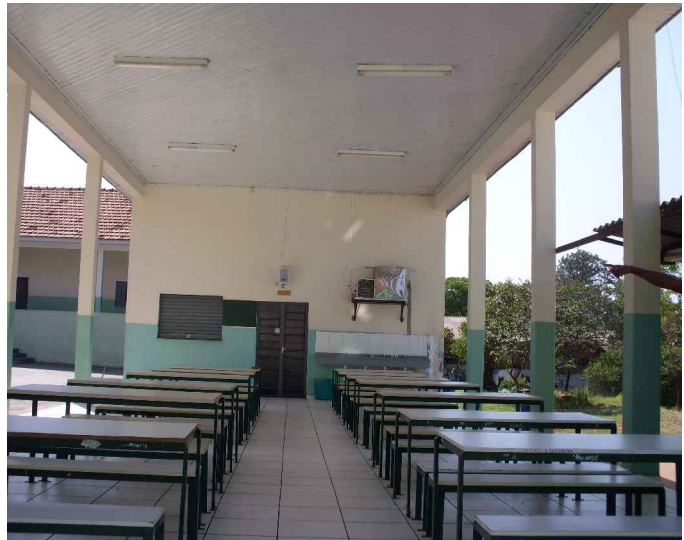
Figura 29: Foto Refeitório

- não possui serviço de garçom garantindo o atendimento às mesas
- não possui cardápio em Braille

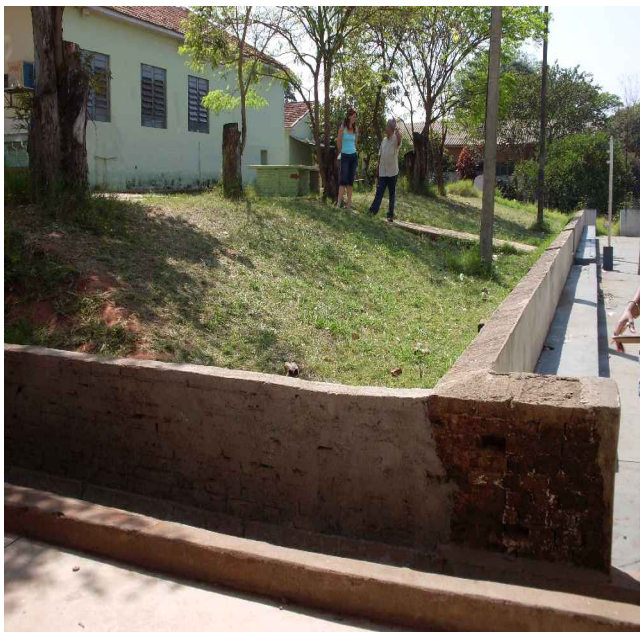
Figura 33: Vista desnível de acesso às quadras esportivas

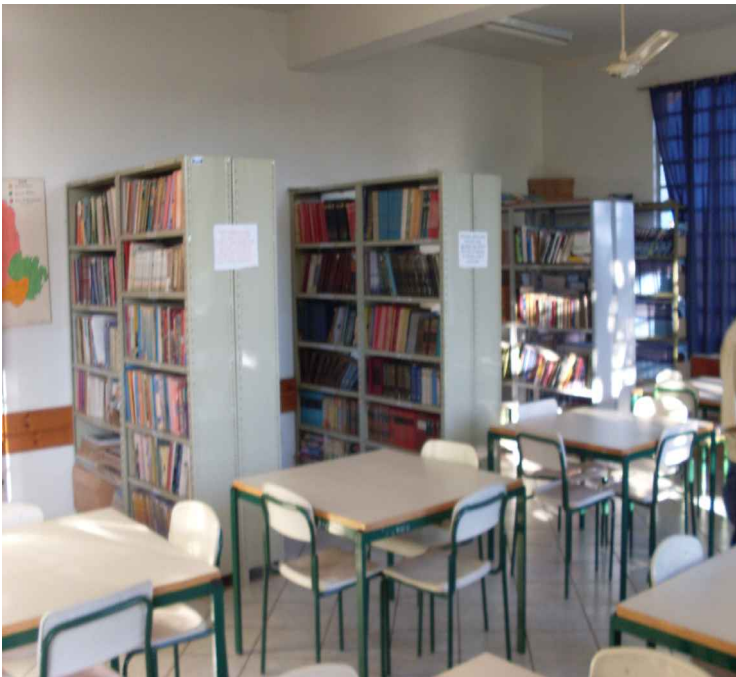
Figura 35: Vista interna biblioteca  
FONTE:Arquivo Pessoal

· Nas bibliotecas e centros de leitura, os locais de pesquisa, fichários, salas para estudo e leitura, terminais de consulta, balcões de atendimento e áreas de convivência devem ser acessíveis de acordo com o item 9.5 da NBR 9050/2004 da ABNT.

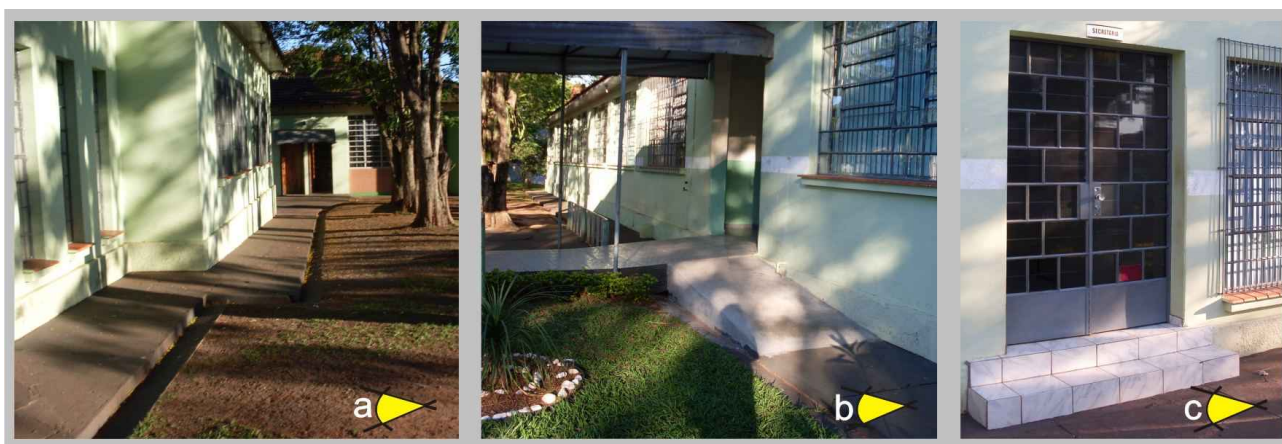
Chegando à frente do colégio no ponto onde existe a rampa de acesso (Figura 39 Foto B), notou-se que a mesma está fora das normas, porém, Girondi informou que a rampa lhe auxilia imensamente, pois, reduziu o percurso que ele executava para chegar à secretaria, que a princípio era bem maior, pois, o único lugar que havia rampa era próximo ao início do acesso principal. Vale ressaltar que a porta de acesso à secretaria (Figura 39 Foto C) está na metade do percurso, porém apresenta dois degraus altos que estão fora da norma. Girondi afirmou que se tiver a opção entre uma rota mais longa com rampa e uma mais curta com escada, ele prefere a rampa, pois, lhe proporciona mais segurança.

Figura 39: Fotos A, B e C pontos de destaque na rota 01  
FONTE: Arquivo Pessoal

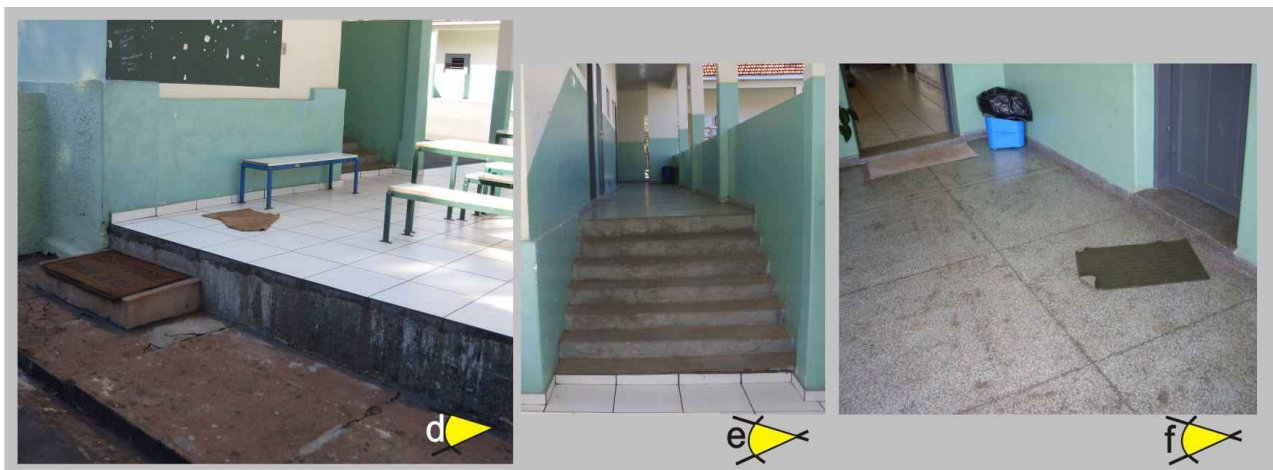
O piso do pátio coberto não é antiderrapante, foi informado que uma professora sofreu uma queda brusca devido ao piso molhado. Seguiu-se em direção ao corredor central, entre o pátio e o corredor há um novo desnível de mais de um metro vencido por um lance de escada de 7 degraus (Figura 41 Foto E), Girondi volta a se apoiar na parede para vencer o lance. Chegando ao final do corredor havia dois capachos (Figura 41 Foto F) em frente às portas de salas do administrativo, o entrevistado aproveita para salientar *“canso de pedir para tirarem estes tapetes, mas não tem jeito (...) tenho pavor de tapete, já cai várias vezes por causa disso”*. Segundo a NBR 9050 Item 6.1.7, capachos devem ser embutidos no piso evitando desnível superior a 5mm e que seja fixados no piso. O entrevistado também lembra que as salas têm degraus na porta que podem dificultar a passagem de cadeirantes.

Figura 41: Fotos D, E e F pontos de destaque na rota 02  
 FONTE: Arquivo Pessoal

Para descer, a partir do pátio coberto para a calçada que leva à quadra, ele usa o mesmo degrau anteriormente utilizado (Figura 41 Foto D), porém, como existem em outros degraus (Figura 42 Foto G) questiona-se a possibilidade de se usar os outros acessos, o entrevistado responde que não se utiliza por não ter apoio para descer e completa *“é muito perigoso (...) depois que você acostuma com o ambiente você já sabe onde dá para pisar e onde não dá”*.
